ПАСПОРТ ДОСТУПНОСТИ

**Муниципальное дошкольное
образовательное учреждение
«Детский сад Чайка»**

187555, Ленинградская область, г. Тихвин, ул. Успенская, д. 17

АКТ ОБСЛЕДОВАНИЯ
объекта социальной инфраструктуры
К ПАСПОРТУ ДОСТУПНОСТИ ОСИ
№ 2

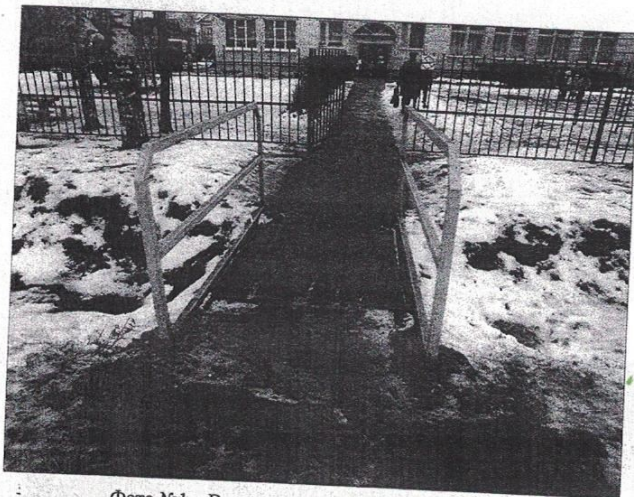
Фото №1 – Вход на прилегающую территорию

1.1	Вход (входы) на территорию	есть		1	- отсутствует информация об ОСИ	все	- установить информацию об ОСИ на входе на территорию	
1.2	Путь (пути) движения на территории	есть		1,2,3	- отсутствует обозначение направлений движения ко входам для МГН	С,К,О	-снизить высоту бортового камня в местах пересечения тротуара с проезжей частью, -выровнять подходы к объекту, - обеспечить информационное сопровождение на путях движения с нанесением цветовой и (или) тактильной маркировки	ТР, Орг.

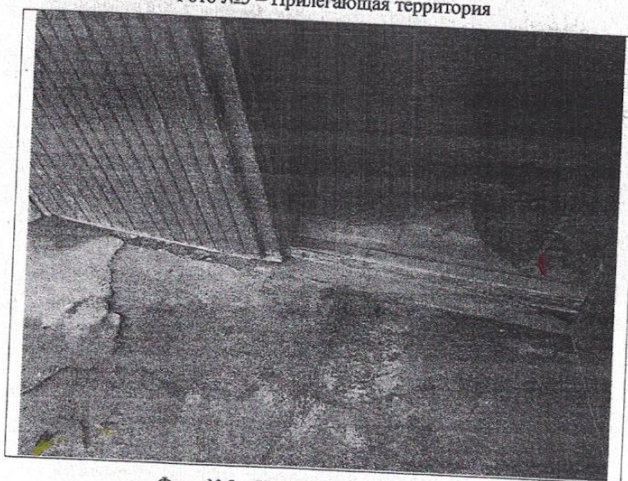
Фото №5 – Наружная входная дверь

2.4	Дверь (входная)	есть	5,7 ,10 ,12	- пороги входных дверей более 3 см. - доводчик не функционирует	К, О, С	-увеличить дверные проемы до ширины рабочего полотна в свету не менее 90 см. или ширины достаточной для проезда детского кресла коляски с посторонней помощью; снизить высоту порогов входных дверей (не более 1.4см. один элемент порога); -двери оборудовать доводчиком с задержкой автоматического закрывания не менее 5 секунд.	ТР
